Runderneuerung von Kastenfenstern aus Holz

Diplom-Holzwirt Eike Gehrts
Beethovenstr. 22 a
35440 Linden-Leihgestern

Schlagwörter: Holzkastenfenster, Runderneuerung, Denkmalschutz, Energieeinsparung

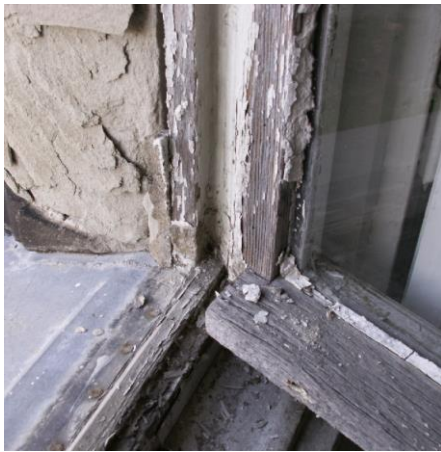
Abbildung 2: Völlig abgewittertes Kastenfenster, Dichtheit nicht mehr gegeben, Kitt ausgetrocknet und brüchig oder nicht mehr vorhanden (Bildquelle: Dirk Sommer, Berlin)

In Deutschland ist derzeit noch ein Bestand von ca. 50 Mio. Kastenfenstern vorhanden, davon allein 1 Mio. in Berlin (Schrage-Aden [1]). Aufgrund verschiedenster Einflüsse (Nutzerverhalten, durchgeführte oder unterlassene Wartungsmaßnahmen, Witterungseinflüsse, Kriegsschäden) können sie sich in den unterschiedlichsten Unterhaltungszuständen befinden (vgl. Abbildungen 2 und 3)

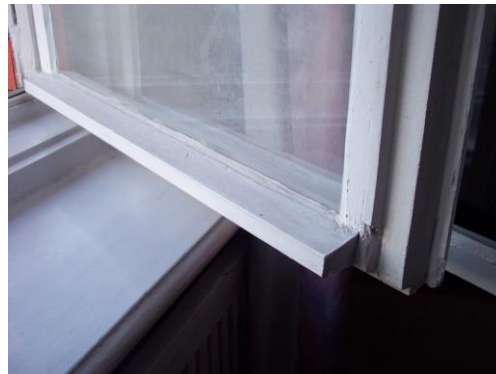
Abbildung 3: Kastenfenster in gutem Erhaltungszustand (Bildquelle Eike Gehrts, Linden)

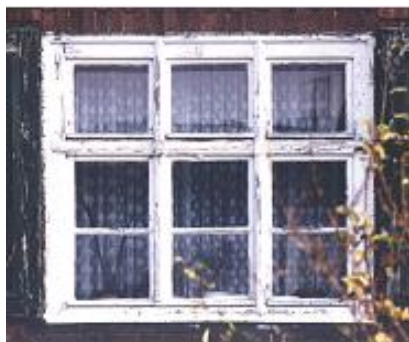
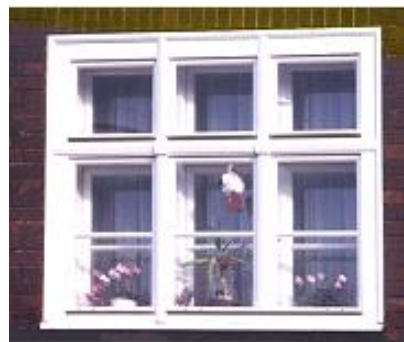
Abbildung 4: Kastenfenster im Bestand, mit typischen Instandhaltungsmängeln links vor, rechts nach einer fachgerechten Runderneuerung (Bildquelle: Hans Timm Fenstrbau, Berlin)

Trotzdem sprechen die guten Gebrauchs- und Funktionseigenschaften von Kastenfenstern sowie ihre hohe, ästhetische Wertigkeit insbesondere im Baudenkmal für ihren Erhalt (vgl. Abbildung 4).

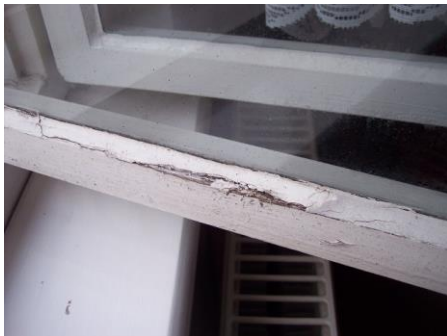
Abbildung 9: Risse und Abplatzungen in der Beschichtung des äußeren Flügelrahmenunterstücks an einem Kastenfenster (Bildquelle: Eike Gehrts, Linden)

Bestehende Altanstriche auf Holzkastenfenstern weisen häufig mehrere Lagen mit Staub- und Schmutzablagerungen, unregelmäßige oder hohe Schichtdicken ($> 400 \mu\text{m}$), poröse Beschichtungen oder Risse und Abplatzungen auf (vgl. Abbildung 9).

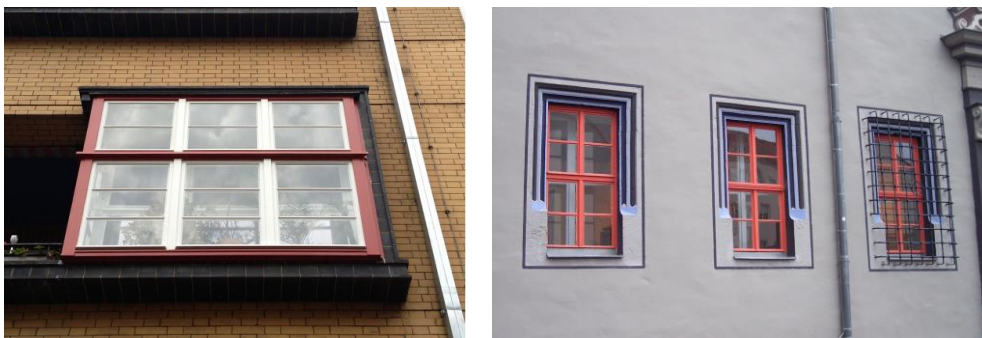
Abbildung 10: Runderneuerte Kastenfenster mit zweifarbiger Beschichtung (Bildquellen: Hans Timm Fensterbau, Berlin, links, Eike Gehrts, Linden, rechts)

herzustellen. Eine wässrige Grundierung der Hölzer ist nicht möglich. Nur durch eine lösemittelhaltige Grundierung kann das an der Holzoberfläche vorhandene Harz/Leinölfirnis angelöst und dadurch eine Penetration der Grundierung in das Holz erreicht werden. Zur Erreichung einer gesicherten Haftungsbrücke zwischen dem Holz und der nachfolgenden Beschichtung wird eine zweimalige Grundierung mit lösemittelhaltigen Produkten empfohlen. Nach den Grundierungen und dem Zwischenschliff sind alle Hirnholzteile mit einem ausreichenden Hirnholzschutz zu versehen. Die Zwischen- und Endbeschichtung erfolgt dann mit wasserlöslichen Produkten (vgl. Abbildung 10).

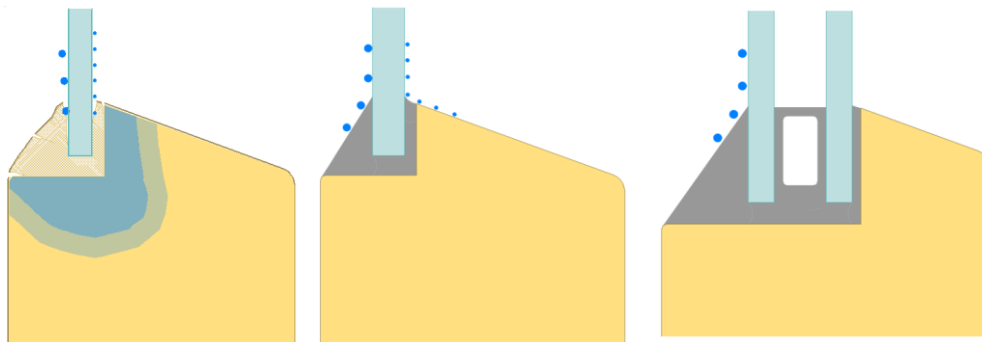
Abbildung 11: Kittfalz vor und nach der Runderneuerung (Bildquelle: VFF Leitfaden HO.09)

Bei der Ausführung muss die innere und die äußere Kittersatzmasse die Scheibe in gleicher Höhe abdecken. Die Scheibenflächen, vor allem, wenn beschichtete Einfachscheiben zum Einsatz kommen, dürfen nicht durch den Dichtstoff/ das Glättmittel verunreinigt werden (vgl. Abbildung 11).

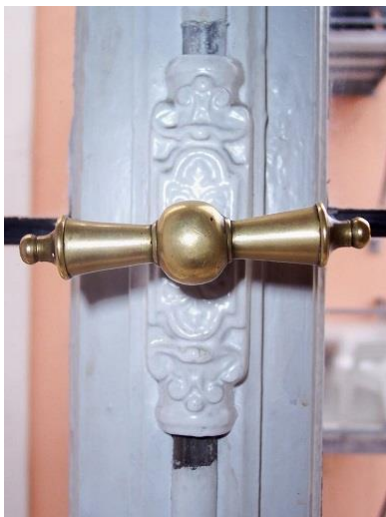
Abbildung 12: Griffolive an einem Baskülverschluss (Bildquelle Eike Gehrts, Linden)

Basküle- und historische Stangenverschlüsse sind in ihren Holzführungen so herzustellen, dass nach dem Einriegeln ein ausreichender Andruck des Flügels gegeben und ein „Klappern“ ausgeschlossen ist. Ebenso sind Verriegelungskloben, Schließbleche und Zungenschließbleche als Beschlagteil für Einreiberverschlüsse auf ihren ordnungsgemäßen Sitz zu überprüfen und ggf. nachzurichten. Ein ordnungsgemäßer Sitz ist dann gegeben, wenn Griffoliven in Verschlussstellung ohne Abweichungen waagrecht bzw. senkrecht stehen (vgl. Abbildung 12).

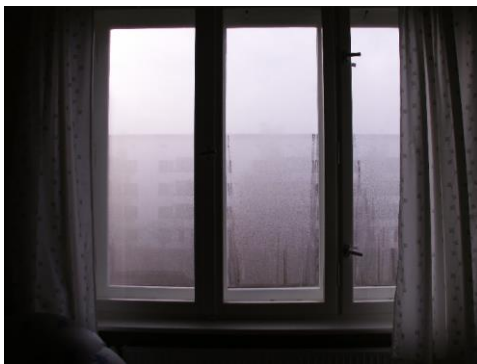
Abbildung 16: Erhebliche Tauwasserbildung auf der Innenseite der Außenscheiben eines Kastenfensters (Bildquelle: Dirk Sommer, Berlin)

Durch die Verbesserung des U_w -Werts kommt es also zu einer Erhöhung der Temperaturdifferenz. Damit steigt die Gefahr der Tauwasserbildung an der Innenseite der Außenscheibe (vgl. Abbildung 16) beträchtlich und zusätzliche Maßnahmen sind unumgänglich.

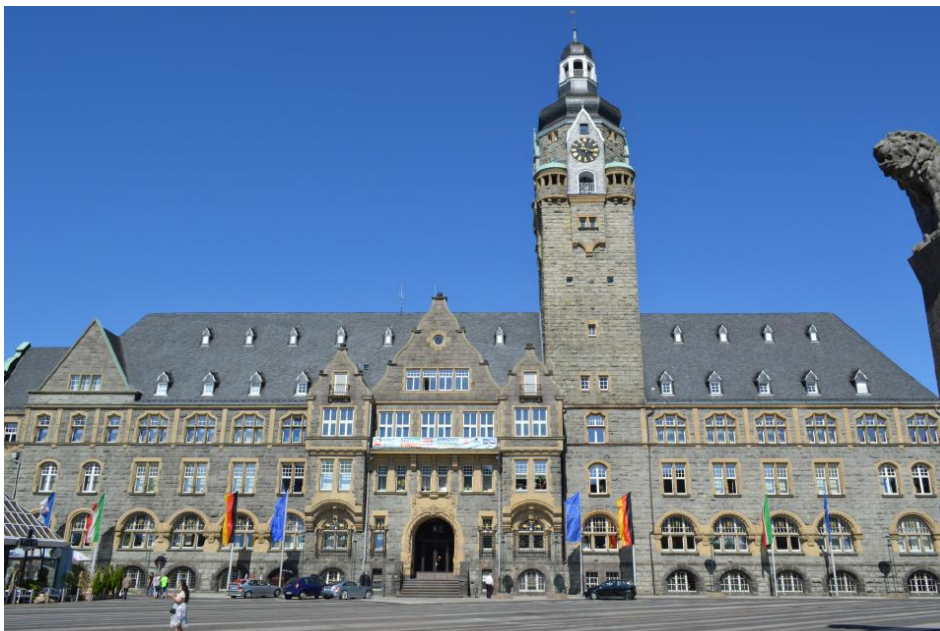
Abbildung 18: Rathaus Remscheid, Sanierung teilweise mit Fenstern aus *Eucalyptus globulus* (Bildquelle: PaXClassic GmbH, Bad Lausick)

Nach Schrage-Aden [1] sind bis zu 90 % der Kastenfenster im Bestand für eine Runderneuerung geeignet. Wird bei der Bestandsaufnahme (Abschnitt 3.2) entschieden, dass die gesamte Kastenfensterkonstruktion oder Teile davon, z.B. das Außenfenster, durch eine Neukonstruktion zu ersetzen sind, hat diese, insbesondere im Baudenkmal, streng nach dem historischen Vorbild zu erfolgen. Besonderes Augenmerk ist dabei auf die Auswahl einer geeigneten Holzart zu legen. Sie sollte eine ausreichende natürliche Dauerhaftigkeit aufweisen, um auf zusätzlichen chemischen Holzschutz verzichten zu können. Neben den „klassischen“ Holzarten Eiche und Lärche hat sich mittlerweile auch Globulus (*Eucalyptus globulus*), eine Eukalyptusart aus Nordwestspanien (Provinz Galizien) als geeignete Holzart für die Neuanfertigung von Kastenfenstern im Baudenkmal etabliert. So wurden z.B. bei der Sanierung des Rathauses in Remscheid im Jahr 2012 zu erneuernde Teile von Kastenfenstern aus Globulus angefertigt (vgl. Abbildung 18).
